Incident met een APEX duik ontspanner gekoppeld aan een Draeger volgelaatsmasker.

Maart 2015

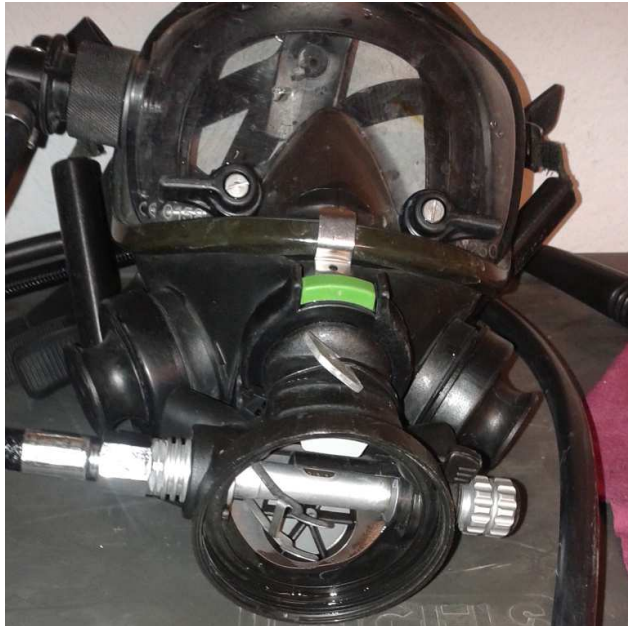
Tijdens een duik oefening gebeurde een incident met een APEKS ontspanner. Deze ontspanner werd samen gebruikt met een volgelaats dräger duikmasker.

Gedurende de oefening draaide de duiker zich met zijn gezicht naar de oppervlakte waarop de beschermplaat van de ontspanner los kwam. Dit zorgde voor de instroom van water in plaats van lucht. De duiker deed hierop een noodstijging denkend dat zijn ontspanner loskwam. Aan de oppervlakte stelde hij echter vast dat deze nog steeds aanwezig was.

Na dit incident werd het gebruik van de APEKS ontspanner binnen de hulpverleningszone Vlaamse Ardennen stopgezet en werd de leverancier gecontacteerd. In onze eerste vaststelling vertoonden 2 ontspanners met serienummer 1311 1159 & 1311 1171 dit probleem.

Uit de eerste communicatie werd duidelijk dat dit een gekend defect was en dat APEKS hiertoe reeds een terugroepactie had uitgevoerd. Sommige van onze ontspanners dateren van de generatie uit deze terugroepactie, maar waren door de producent voor verkoop reeds aangepast. Daarnaast vertoonden andere ontspanners, waarvan het serie n° niet ingesloten was in deze terugroepactie, toch een gelijkaardig probleem.

We raden collega duikers aan om de ontspanners te controleren op basis van de serienummers en een manuele controle door te voeren van de beschermplaat. U kan uw leverancier contacteren voor meer informatie.
